## Szelektív forrasztások optikai ellenőrzése

### ORSZÁCZKY LÁSZLÓ

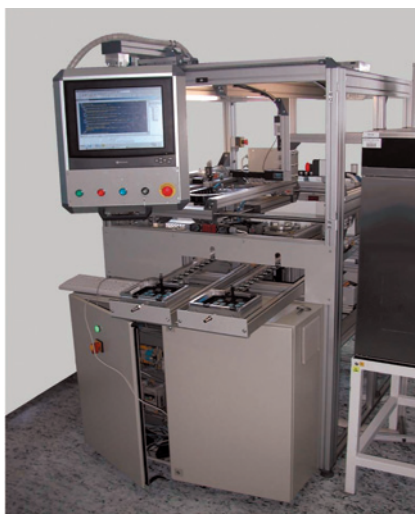
**7. ábra. A berendezés külső képe**

A berendezés külső képe a 7., a belső szerkezetet áttekinthető fotó a 8. ábrán látható.
